## REQUALIFICAÇÃO E GESTÃO DE RIBEIRAS EM ÁREAS IRRIGADAS MEDITERRÂNICAS: APLICAÇÃO AO PERÍMETRO DE REGA DO EFMA

TESE APRESENTADA PARA OBTENÇÃO DO GRAU DE DOUTOR EM RESTAURO E GESTÃO  
FLUVIAIS

**MARIA HELENA NEVES BARBOSA**

2014

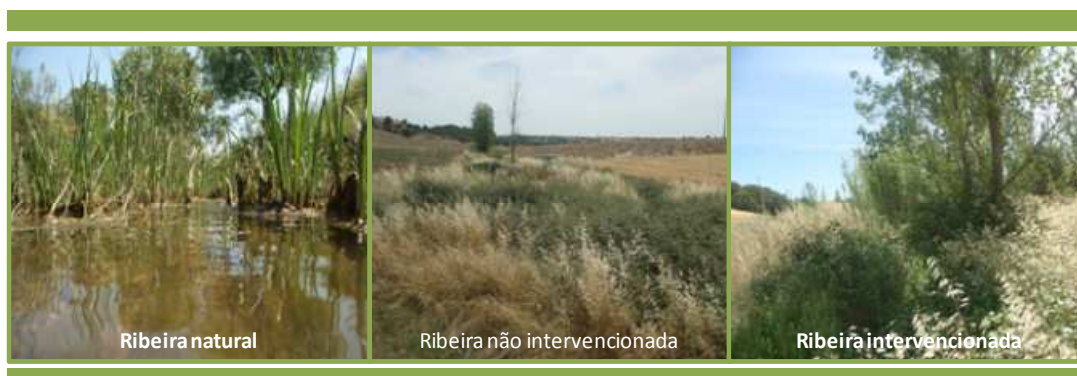
Os troços de ribeiras, não intervencionada e intervencionada apresentaram a mesma variação em termos da complexidade ripária. Nos troços de ribeira natural verificou-se variação de dados no que diz respeito à complexidade ripária (vd. figura 4.28).

**Figura 4.28** - Complexidade ripária de troços de ribeiras grandes: natural, não intervencionada e intervencionada, localizados no perímetro do subsistema Pedrogão

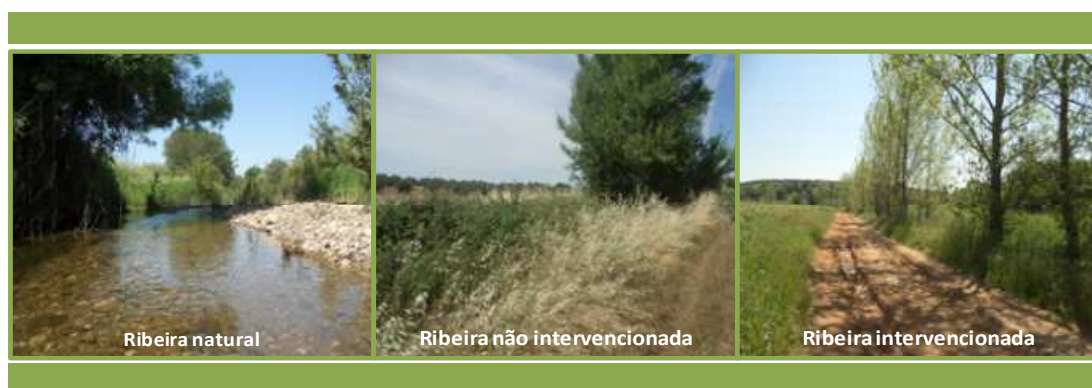
A ausência de situações de erosão, ravinamento e assoreamento pode ser visualizada na figura 4.30.

**Figura 4.30** – Troços de ribeiras, natural e não intervencionada sem evidência de sinais de erosão, ravinamento ou assoreamento e situação de erosão em troço de ribeira intervencionada

Apenas os troços de ribeira intervencionada é que apresentam erosão, tendo registado alguma variação em termos de desvio padrão.

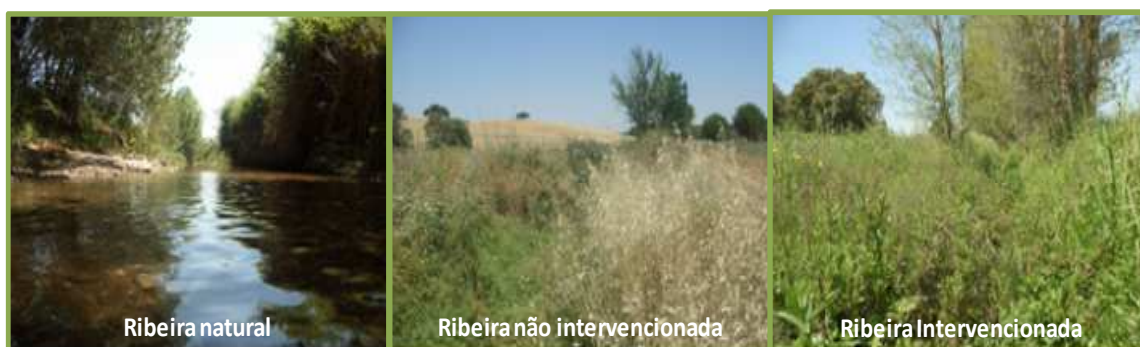
A figura 4.32 ilustra a forma do canal nas ribeiras: natural, não intervencionada e intervencionada.

**Figura 4.32** - Forma do canal em secção de retângulo irregular nos troços de ribeira: natural, não intervencionada e intervencionada

Nos troços de ribeiras analisados (natural, não intervencionada e intervencionada) todas as formas do canal são em secção de retângulo irregular, tendo sido as únicas que apresentaram variação de desvio padrão.

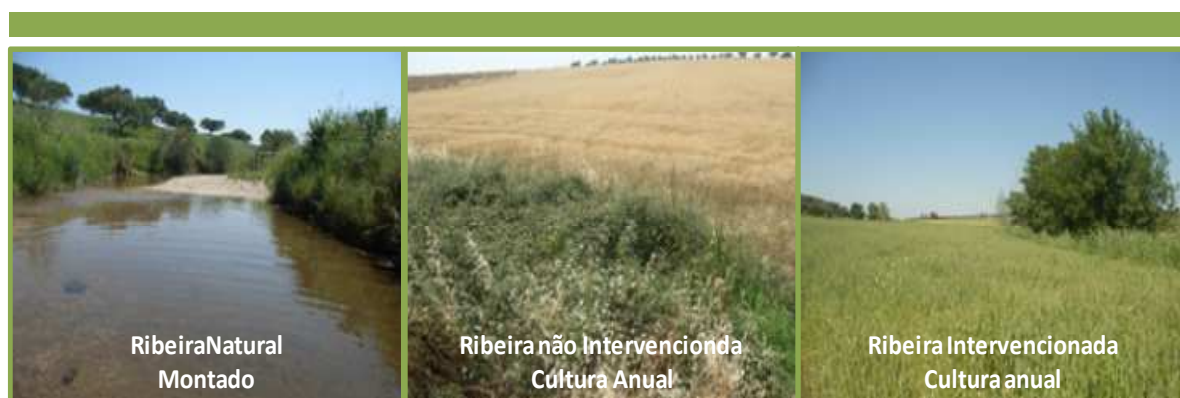
Na figura 4.34 apresenta-se o tipo de culturas (culturas anuais) praticado nos terrenos limítrofes às ribeiras em estudo.

**Figura 4.34** - Culturas anuais nas parcelas contíguas às ribeiras: natural, não intervencionada e intervencionada

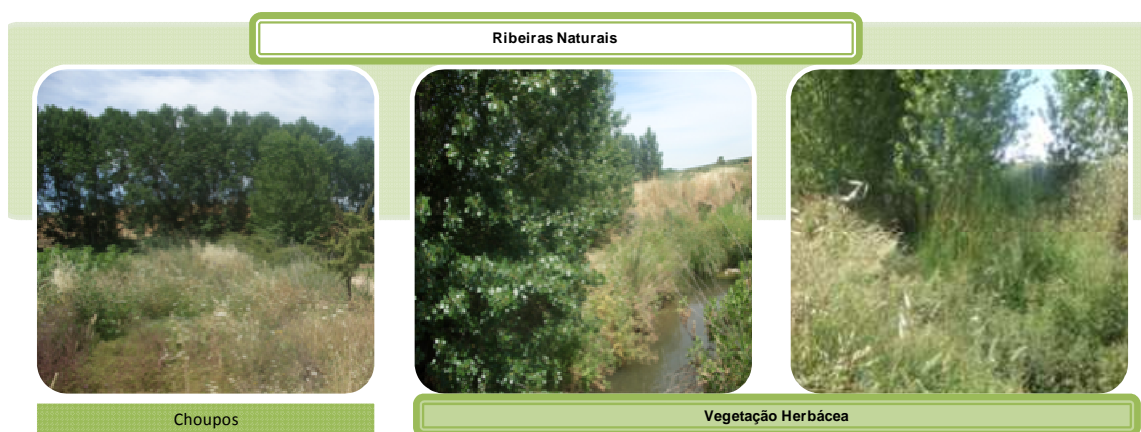
De um modo geral a **ribeira natural (RN)** localizada na área do perímetro de rega do Ardila (vd. figura 4.35), caracteriza-se em termos de estrutura da mata ripária, sobretudo por espécies de porte arbustivo e arbóreo e por vegetação herbácea. Relativamente à vegetação de porte arbóreo, os choupos (*Populus nigra*) constituem a principal espécie arbórea que caracteriza a galeria ripícola. A vegetação dos taludes caracteriza-se essencialmente por vegetação herbácea, como a erva-lanar (*Holcus lannatus* L.), o balanço-bravo (*Avena sterilis* L.) e alpista-de-água (*Phalaris coerulescens*) e vegetação arbustiva como o salgueiro (*Salix alba*) e a vegetação do leito é caracterizada pelo predomínio de comunidades herbáceas constituída por helófitos que invadem completamente o leito do curso de água, com especial destaque para tabuas (*Typha* sp), rabaças (*Oenanthe crocata*) e juncos (*Scirpus holoschoe* L.).

**Figura 4.35** - Estratos e espécies de vegetação presentes nas ribeiras naturais localizadas na área do Subsistema de Rega do Ardila

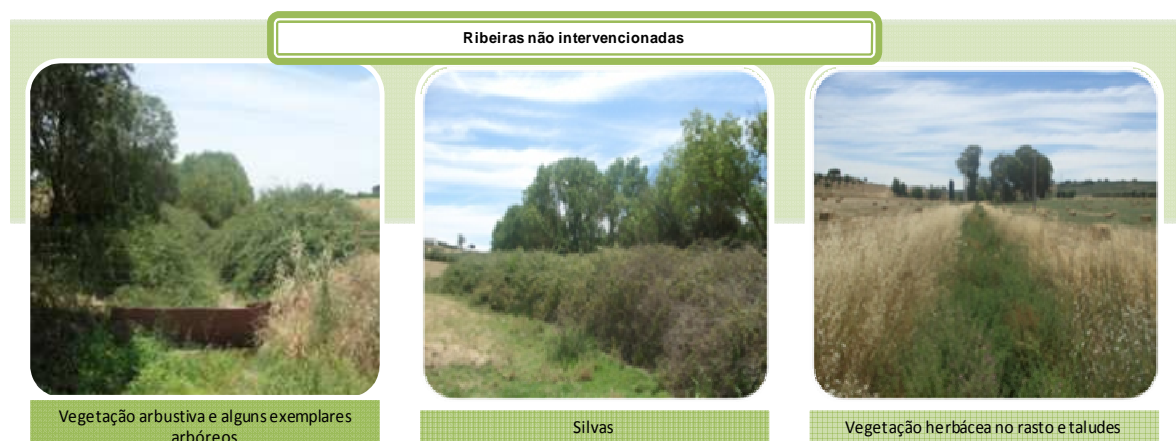
A presença de vegetação arbustiva e herbácea nos taludes e de vegetação herbácea no rasto, é uma constante na **ribeira não intervencionada (RNI)**. Tal como ilustra a figura 4.36, pontualmente verifica-se a presença de vegetação arbustiva e arbórea nas margens, mais concretamente silvas (*Rubus ulmifolius*) e choupos (*Populus alba*).

**Figura 4.36** - Estratos e espécies de vegetação presentes na ribeira não intervencionada do Subsistema de Rega do Ardila

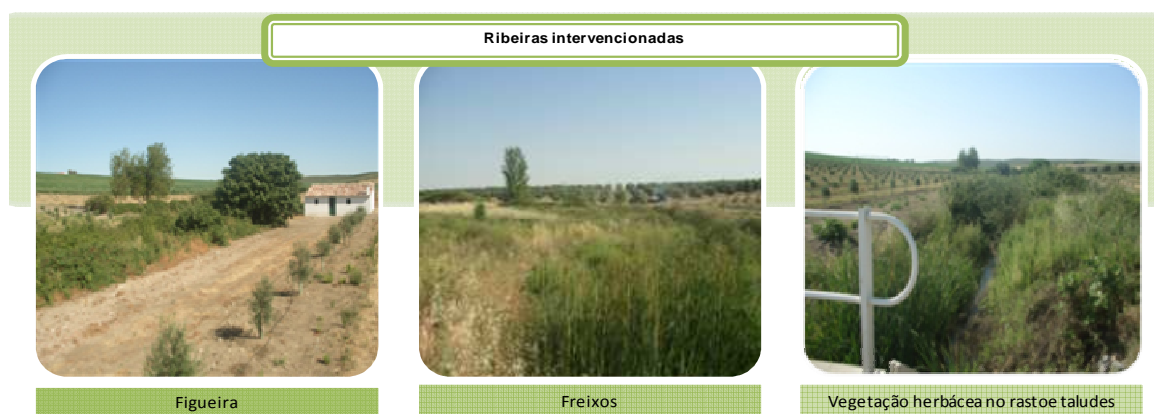
A **ribeira intervencionada (RNI)** localizada no perímetro do subsistema do Ardila caracteriza-se, tal como se apresenta na figura 4.37, por vegetação herbácea nomeadamente hortelã-brava (*Mentha suaveolens*), balanço-bravo (*Avena sterilis* L); tábua (*Hype dominguensis*), cardo de santa maria (*Conium gaertne*), funcho bravo (*Conium maculatum*), por vegetação arbustiva como a figueira-brava (*Ficus carica* L.), marmeleiro (*Cydonia oblonga*), de invasoras como silvas (*Rubus ulmifolius*) e canas (*Arundo donax*), verificando-se ainda pontualmente a presença arbórea de freixos (*Fraxinus angustifolia*).

**Figura 4.37** - Estratos e espécies de vegetação presentes na ribeira intervencionada do perímetro do subsistema do Ardila

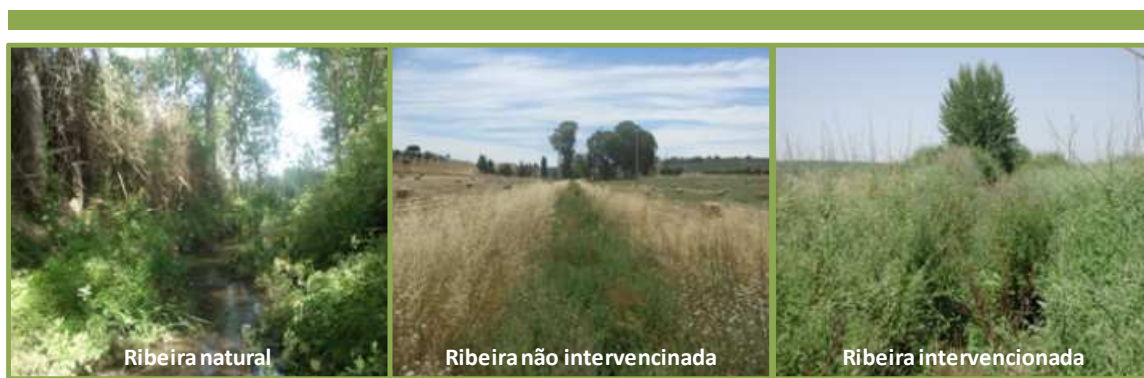
Na figura 4.39 notabiliza-se a cobertura da vegetação em troços das ribeiras grandes: natural, não intervencionada e intervencionada.

**Figura 4.39** - Cobertura da vegetação em troços de ribeiras: natural, intervencionada e não intervencionada

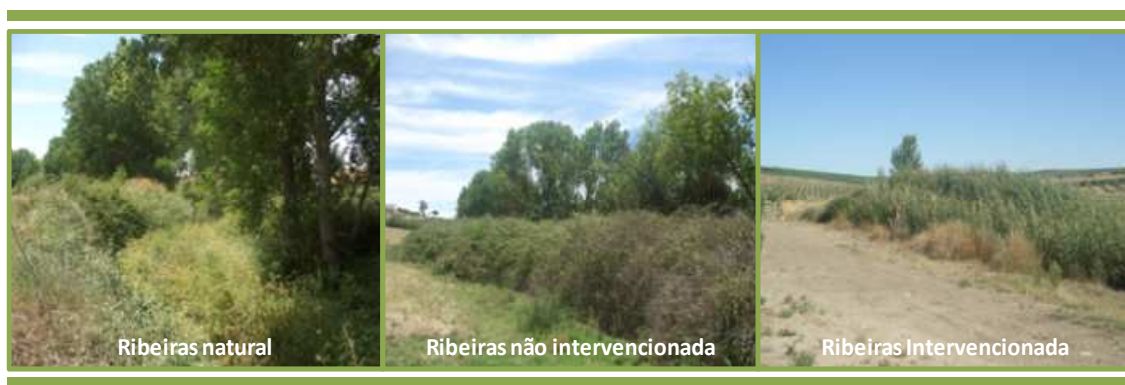
A figura 4.41 ilustra o referido anteriormente, nos troços de cada ribeira em estudo, respetivamente.

**Figura 4.41** - Quantidade de canas e de silvas em troços de ribeira: natural, não intervencionada e intervencionada localizada no perímetro do subsistema Ardila

Nos troços de ribeira natural não se registou a presença de espécies de carácter invasor como canas e silvas, pelo que não se analisou a variação de dados para estes troços. No caso dos troços de ribeira não intervencionada, verifica-se variação de dados para o caso de silvas e no caso de troços de ribeira intervencionada observa-se variação de dados nos troços onde ocorrem canas e silvas.

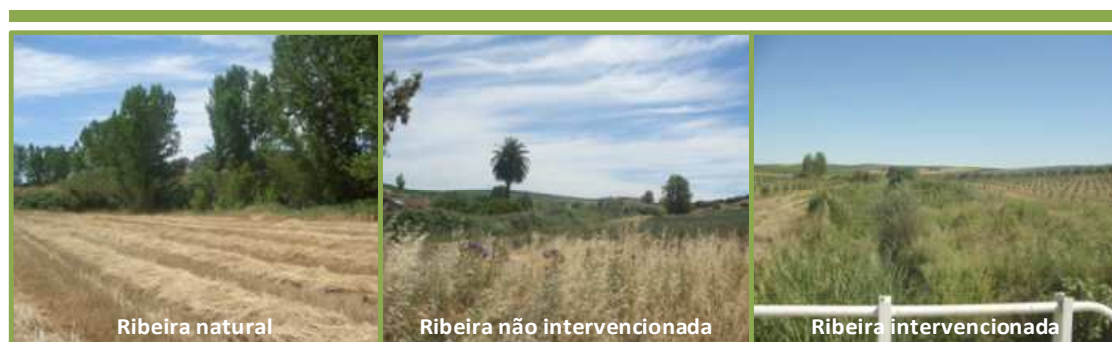
A complexidade ripária dos troços de ribeiras estudados, encontra-se ilustrado na figura 4.43.

**Figura 4.43** - Complexidade ripária dos troços de ribeiras: natural, não intervencionada e intervencionada

Relativamente à complexidade ripária, verifica-se que os troços de ribeira natural e intervencionada apresentam variação de dados. No que concerne aos troços de ribeira não intervencionada verifica-se uma variação de dados para troços com complexidade ripária baixa a médio e para os troços com complexidade ripária média.

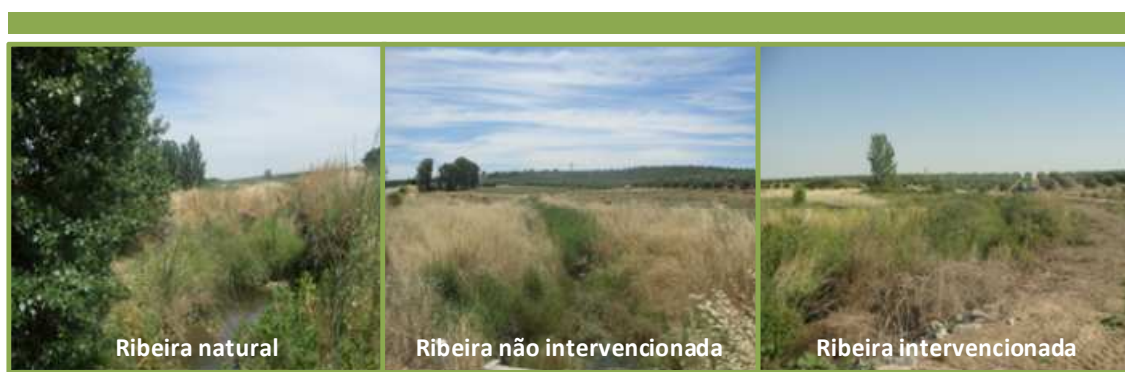
A ausência de situações de erosão, ravinamento e assoreamento pode ser visualizada na figura 4.45.

**Figura 4.45** – Troços de ribeiras: intervencionada e, natural e não intervencionada sem evidência de sinais de erosão, ravinamento ou assoreamento

Não ocorreram situações de erosão, ravinamento e assoreamento nos troços analisados de ribeiras natural, não intervencionada e intervencionada, pelo que não ocorreram variações relativas ao desvio padrão (vd. figura 4.44).

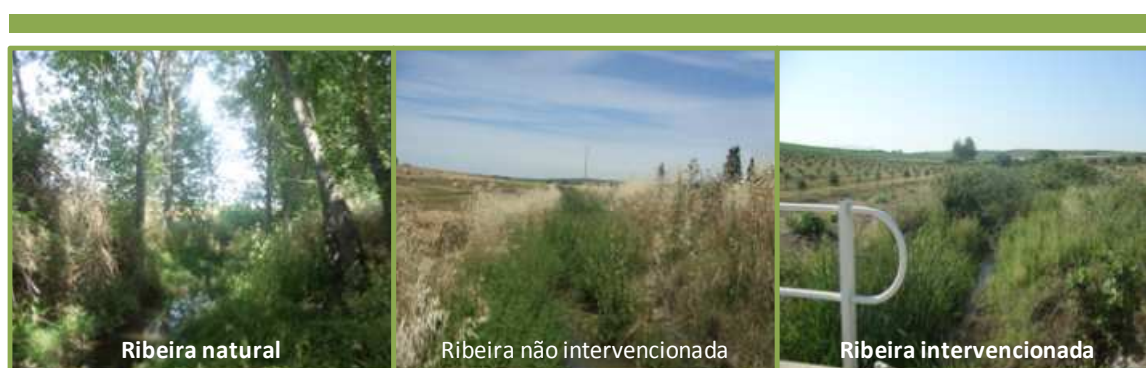
Na figura 4.47 apresentam-se as formas de canal identificadas nas ribeiras em estudo.

**Figura 4.47** - Forma do canal em secção de retângulo irregular nos troços de ribeira: natural, não intervencionada e intervencionada

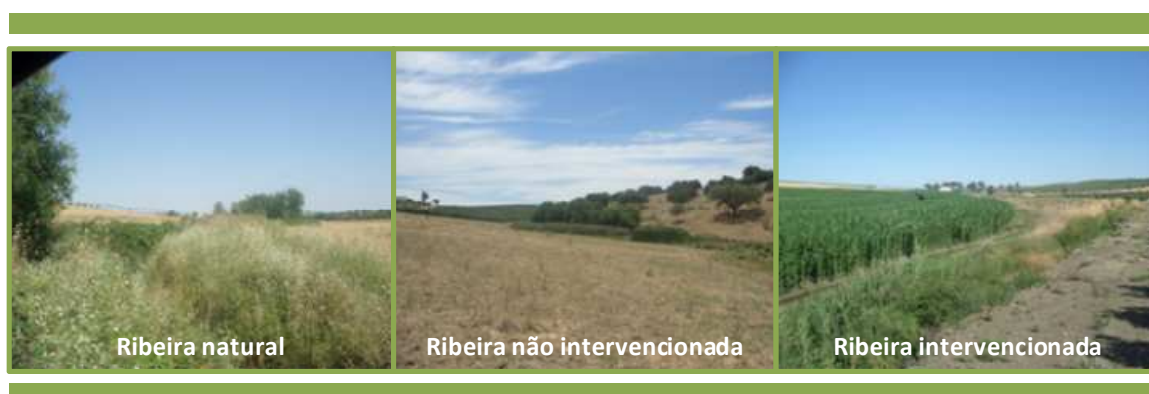
A figura 4.49 ilustra o tipo de ocupação cultural presente nos terrenos limítrofes aos troços de ribeiras em estudo.

**Figura 4.49** - Tipo de ocupação cultural praticada nas parcelas contíguas às ribeiras

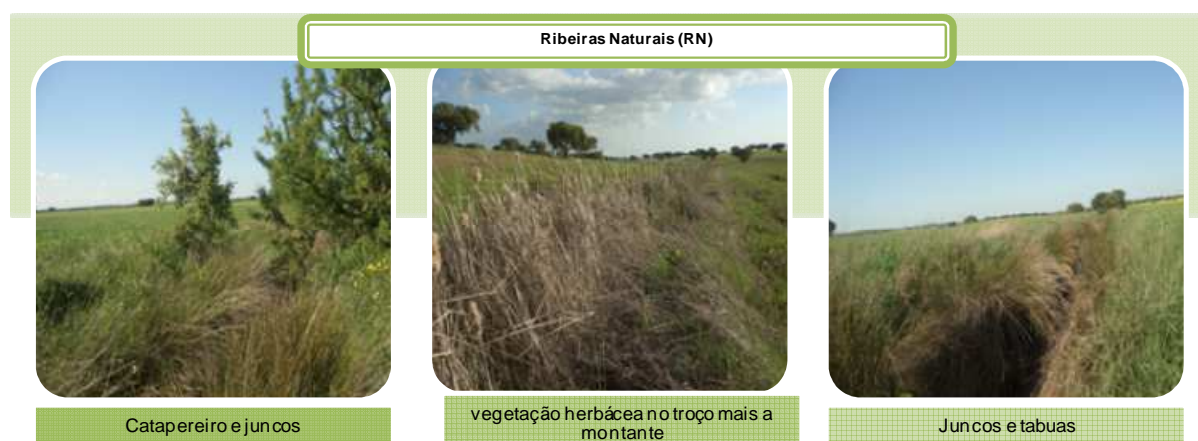
A vegetação herbácea constituída por espécies como tabuas (*Typha dominguensis*) e por juncos (*Scirpoides holoschoenus*), são as principais espécies que caracterizam a galeria ripícola da **ribeira com características naturais** (RN, vd. figura 4.58), onde ocorrem ainda, outras espécies de características destes ambientes, designadamente espécies do estrato arbóreo e arbustivo como Catapereiros (*Pyrus bourgaeana*).

A vegetação do leito é caracterizada pela dominância de comunidades helofíticas herbáceas, dominadas por *Typha dominguensis* (tabua) e por *Scirpoides holoschoenus* (juncos).

**Figura 4.58** - Estratos e espécies de vegetação presentes na ribeira natural do perímetro do subsistema de Alqueva

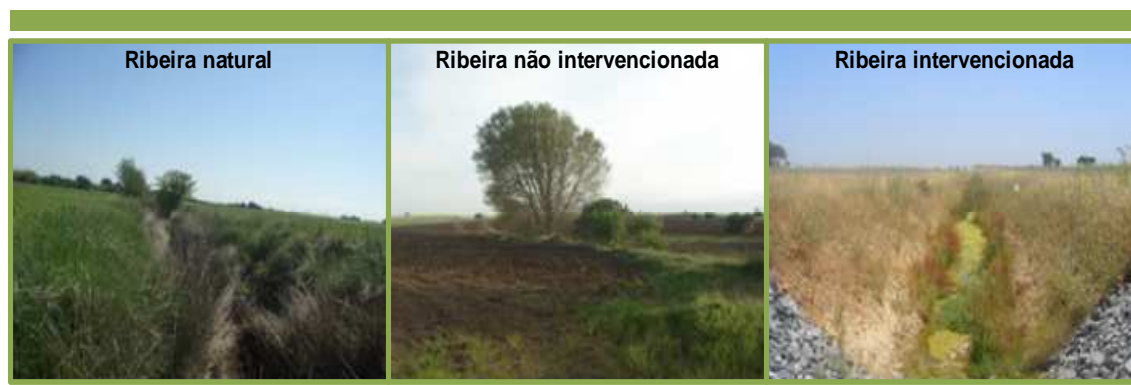
A figura 4.62 ilustra o aspeto geral da cobertura de vegetação nos troços de ribeiras pequenas natural, não intervencionada e intervencionada.

**Figura 4.62** - Vegetação das margens, taludes e rasto de ribeiras: natural, não intervencionada e intervencionada

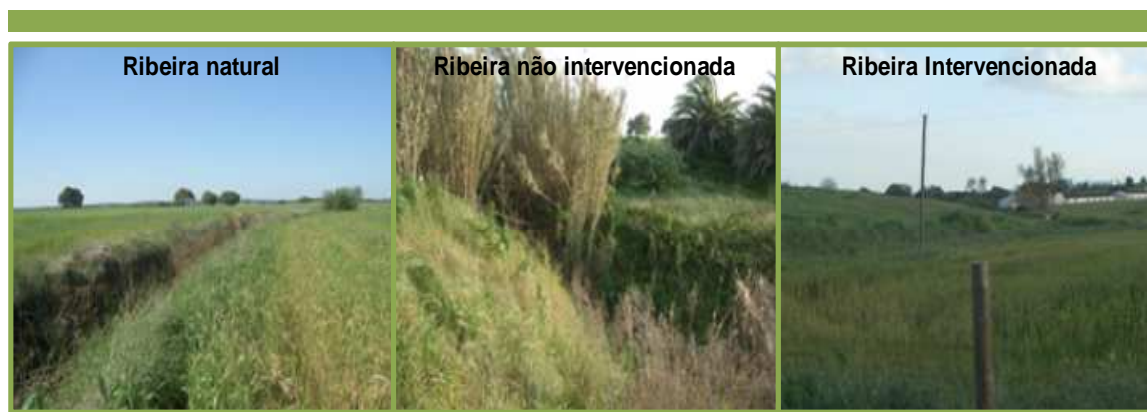
Na imagem 4.64 ilustram-se os troços de ribeiras natural e intervencionada onde se verifica a inexistência de canas e silvas, e um troço de ribeira não intervencionada onde é possível presenciar a ocorrência de canas.

**Figura 4.64** - Situação de invasoras nas margens, taludes e rasto de ribeiras: natural, não intervencionada e intervencionada

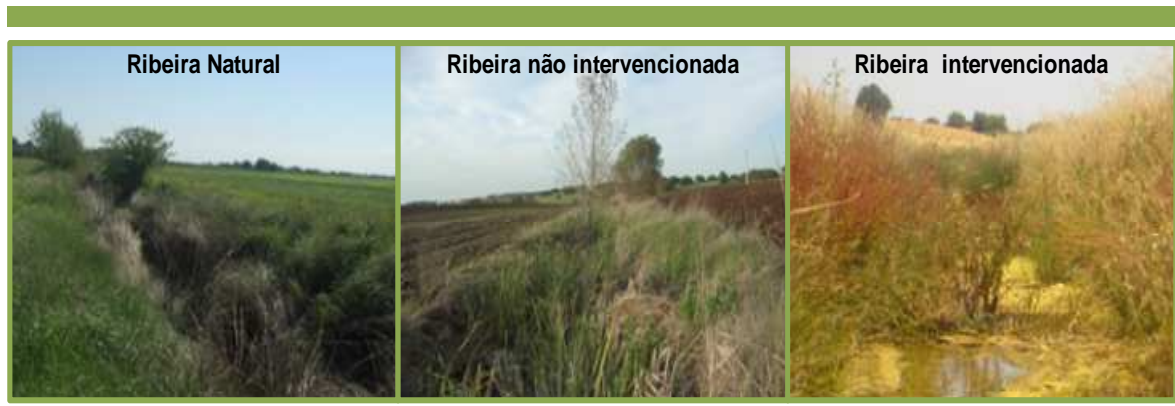
A complexidade ripária é apresentada na figura 4.66.

**Figura 4.66** - Complexidade ripáriada galeria ripícola em ribeiras, natural, não intervencionada e intervencionada

Da análise à complexidade ripária nos troços de ribeiras pequenas, verifica-se que todos os troços de ribeira natural apresentam complexidade ripária média, e que os troços analisados de ribeira não intervencionada apresentam complexidade ripária baixa a média e média. Nos troços de ribeiras intervencionadas, a complexidade ripária varia de baixa a baixa a média, tal como se constata na figura 4.65.

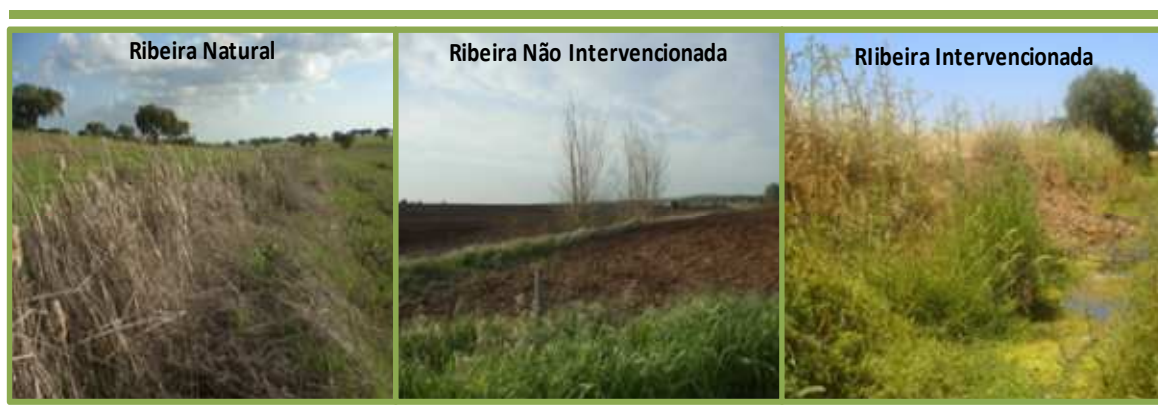
A figura 4.68 ilustra troços identificados em ribeiras: natural, não intervencionada e intervencionada.

**Figura 4.68** – Erosão, ravinamento e assoreamento de troços de ribeiras: natural, não intervencionada e intervencionada

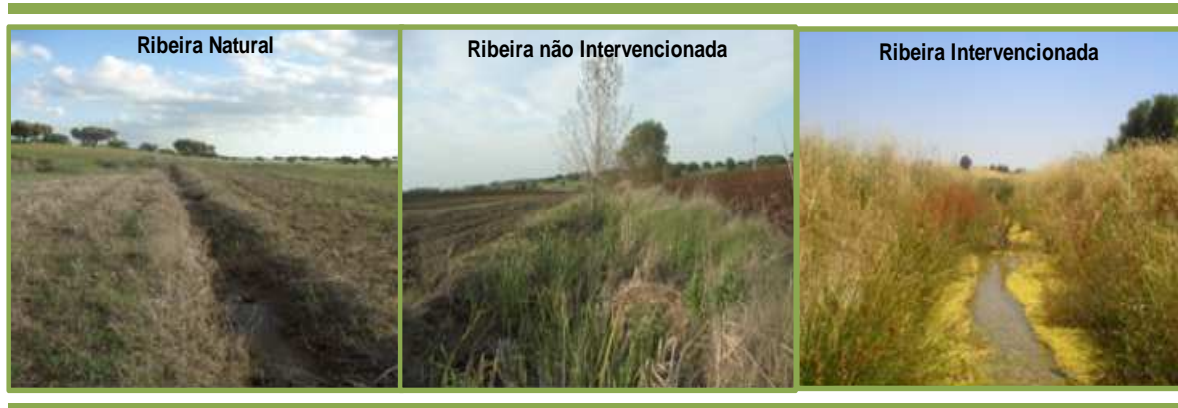
A figura 4.70 ilustra a forma de canal existente nas ribeiras pequenas do perímetro do subsistema do Alqueva.

**Figura 4.70** - Forma de canal nas ribeiras: natural, não intervencionada e intervencionada, localizadas no perímetro de rega do subsistema Alqueva

As maiores variações de dados de desvio padrão, ocorreram nos troços de ribeira intervencionada com secção de retângulo irregular. Nas ribeiras, natural e não intervencionada ocorreu o mesmo tipo de variação nos troços com secção em V e com secção de retângulo irregular.

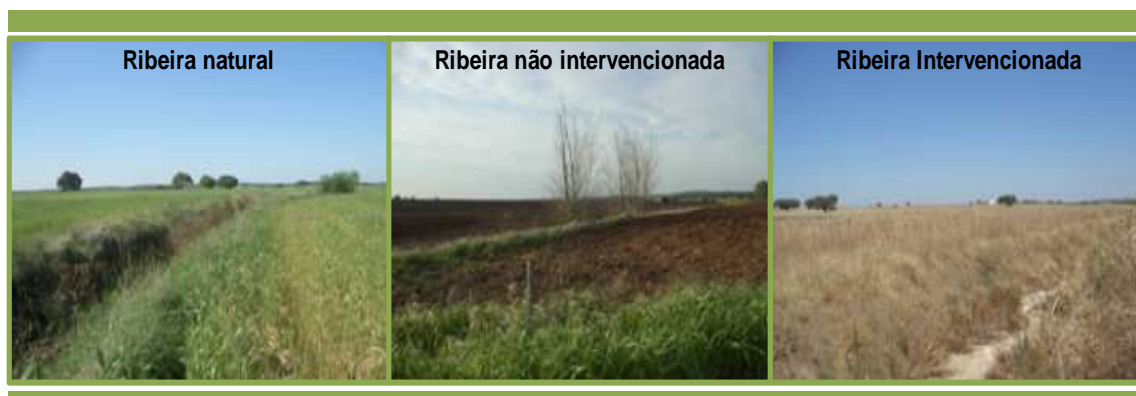
Na figura 4.72 ilustram-se imagens de parcelas de terreno, contíguas às ribeiras, onde é visível a presença de culturas anuais.

**Figura 4.72** - Ocupação cultural das parcelas contíguas às ribeiras: natural, não intervencionada e intervencionada

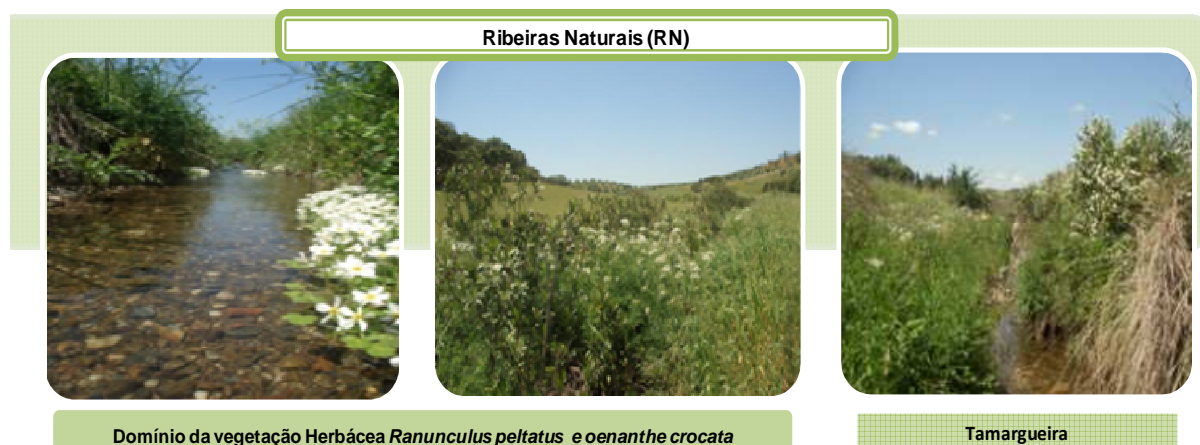
**Figura 4.73** - Vegetação presente na ribeira natural do perímetro do subsistema de Pedrogão

Na **ribeira natural** pequena do perímetro do subsistema de Pedrogão (vd. imagem 4.73) de carácter temporário e onde o regime torrencial se acentua, surgem as formações arbustivas ou sub-arbóreas (tamargal ou tamujal), dominadas por duas ou três espécies, entre as quais loendros (*Nerium oleander*), tamujo (*Flueggea tinctoria*) e tamargueira (*Tamarix africana*). Entre as espécies representativas da comunidade herbácea, destaca-se a presença de juncos (*Scirpoides holoschoenus*), ranúnculo aquático (*Ranunculus peltatus*) e rabaça (*Oenanthe crocata*).

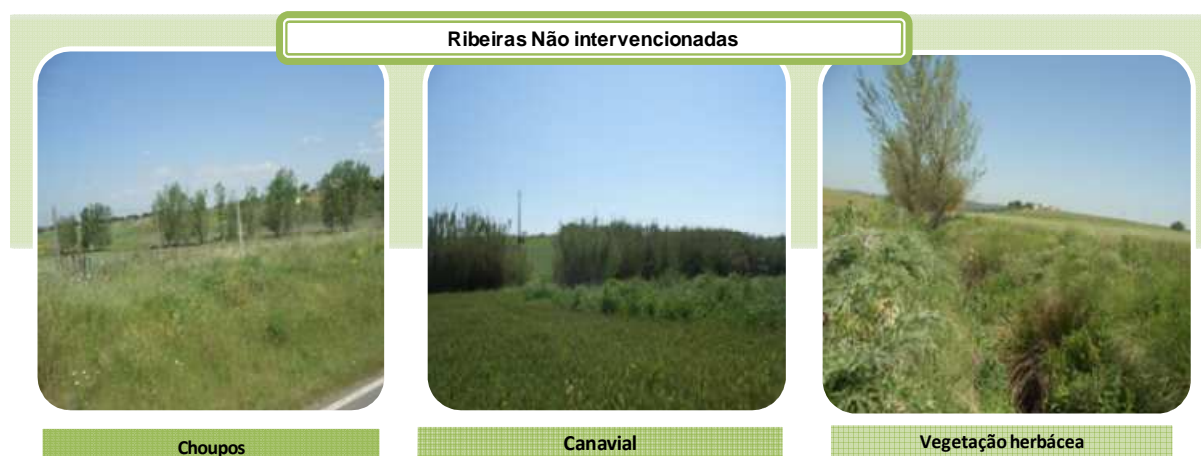
**Figura 4.74** - Estratos e espécies de vegetação presente na ribeira não intervencionada do perímetro do subsistema de Pedrogão

A ribeira pequena **não intervencionada (RNI)**, tal como ilustra a figura 4.74, encontra-se representada por comunidades de vegetação herbácea, sobretudo juncos (*Scirpoides holoschoenus*), arbustiva como canavial (*Arundo donax*) e arbóreas como o Choupo (*Populus nigra*).

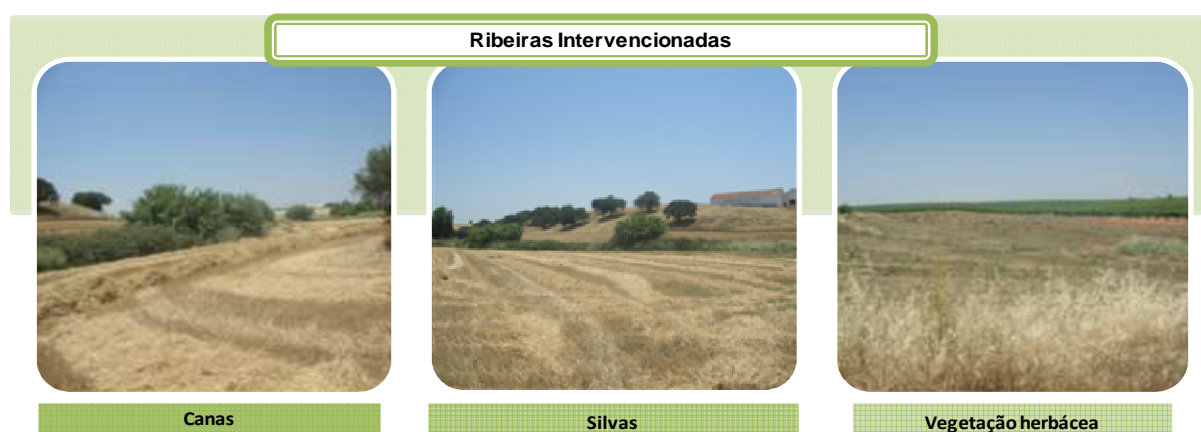
**Figura 4.75** - Vegetação presente na ribeira intervencionada do perímetro do subsistema de Pedrogão

No que concerne à **ribeira pequena intervencionada (RI)** localizada no perímetro do Pedrogão, esta caracteriza-se pela presença de espécies herbáceas e arbustivas nomeadamente silvas (*Rubus ulmifolius*) e canas (*Arundo donax*) e nos taludes caracterizam-se por vegetação herbácea nas margens (vd. figura 4.75).

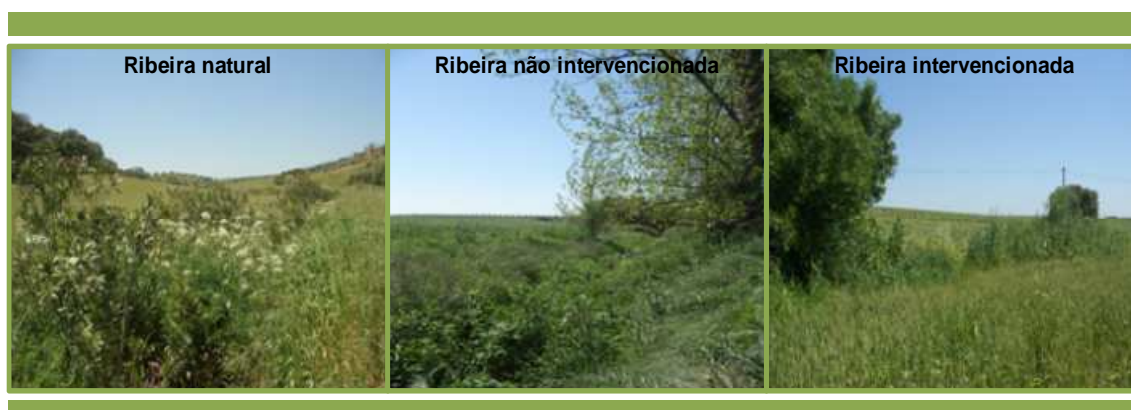
**Figura 4.77** - Cobertura de vegetação das margens, taludes e rasto em ribeiras: natural, não intervencionada e intervencionada

A cobertura de vegetação das margens, taludes e rasto encontra-se evidenciada na figura 4.77.

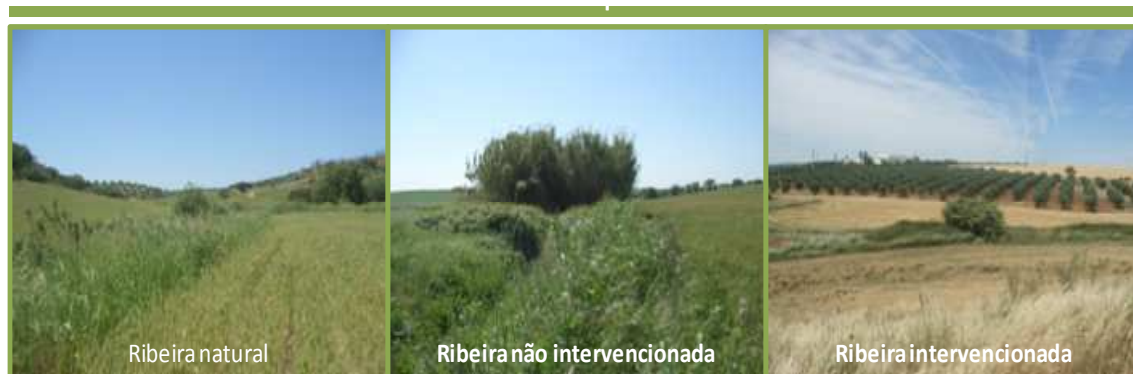
**Figura 4.79** - Ponto de situação de invasoras presentes em troços de ribeiras: natural, não intervencionada e intervencionada

As imagens seguintes, relativas à figura 4.79, evidenciam o exposto na figura anterior.

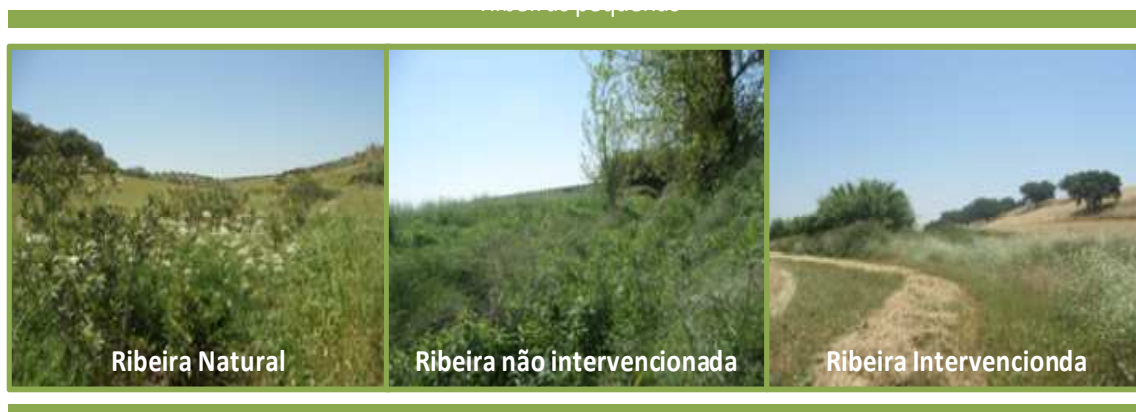
**Figura 4.81** - Complexidade ripária presente em troços de ribeiras: natural não intervencionada e intervencionada

Na figura 4.81, apresenta-se troços das ribeiras do tipo natural, não intervencionada e intervencionada, onde é possível constatar a complexidade ripária presente.

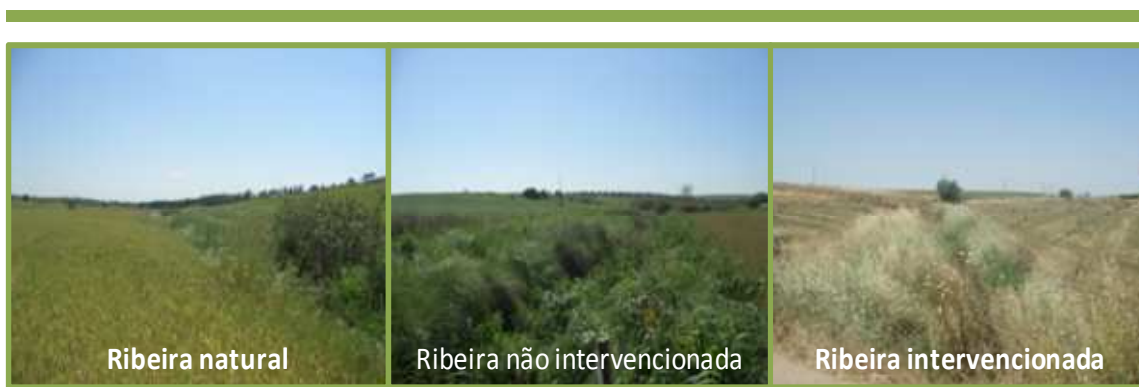
**Figura 4.83** - Troços de ribeiras: natural, não intervencionada e intervencionada de ribeiras pequenas do subsistema de Pedrogão

Na figura 4.83 apresentam-se imagens relativas aos troços de ribeiras em questão, onde é visível a inexistência de situações de erosão, ravinamento e assoreamento.

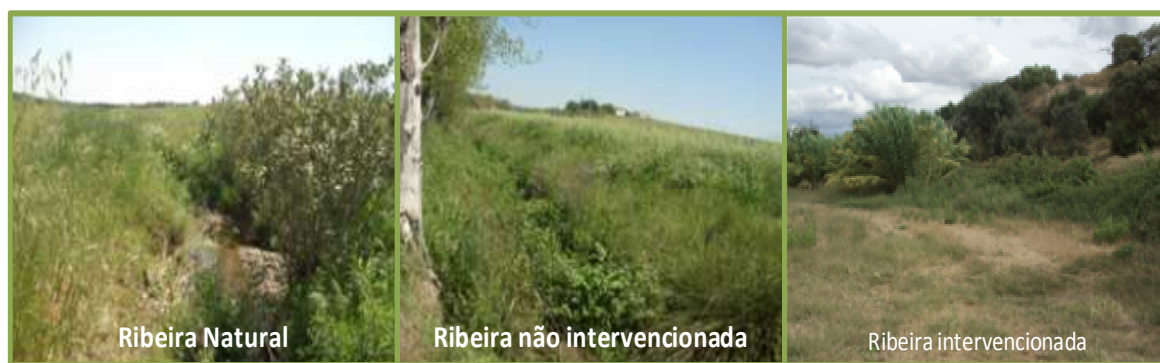
**Figura 4.85** - Forma do canal: troços de ribeiras: natural, não intervencionada e intervencionada

Para os troços de ribeiras, natural e intervencionada verificou-se que a maior variação de dados em termos de forma de canal foi semelhante. Para os troços de ribeira não intervencionada verificam-se variações de dados em troços de canal com secção em V e com secção em retângulo irregular.

A forma do canal de troços de ribeiras natural, não intervencionada e intervencionada encontra-se ilustrada na figura 4.85.

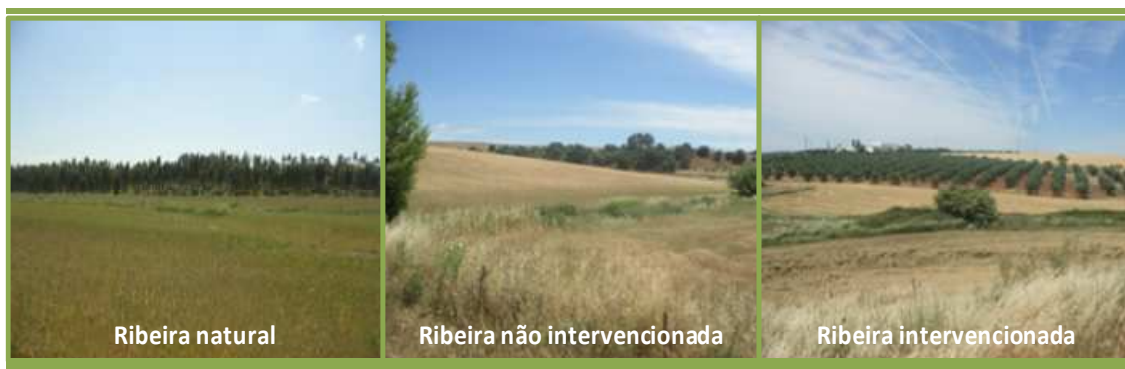
**Figura 4.87** - Tipo de ocupação cultural nas margens de troços localizados em ribeiras: natural, não intervencionada e intervencionada.

Na figura 4.87 ilustram-se imagens de parcelas de terreno, contíguas às ribeiras, onde é visível a presença de culturas anuais.

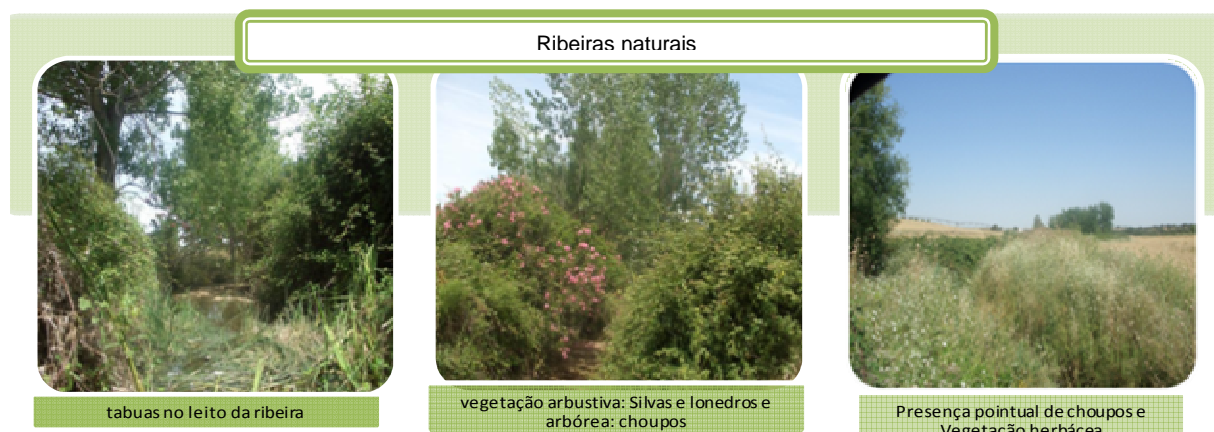
**Figura 4.88** - Estratos e espécies de vegetação presente na ribeira natural do subsistema do Ardila

A ribeira natural (vd. figura 4.88) localizada na área do perímetro do subsistema do Ardila, caracteriza-se de um modo geral pela presença de vegetação de herbácea como tabuas (*Typha domingensis*) e juncos (*Scirpus holoschoe* L.), vegetação de porte arbustivo, mais concretamente pela presença de loendros (*Nerium oleander*) e silvas (*Rubus ulmifolius*) e vegetação de porte arbóreo como Choupos (*Populus alba*).

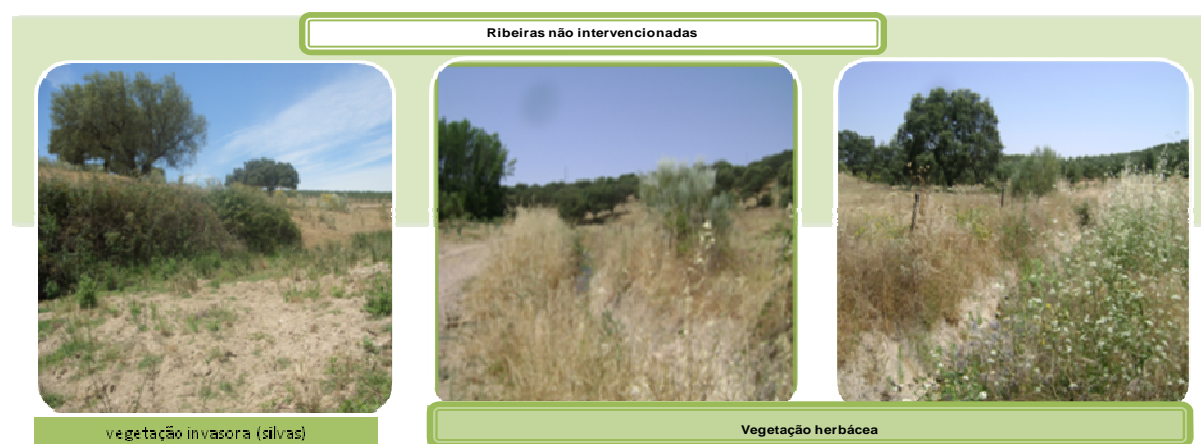
**Figura 4.89** - Estratos e espécies de vegetação presente na ribeira não intervencionada do perímetro do subsistema do Ardila

Genericamente a **ribeira não intervencionada (RNI)** localizada no subsistema Ardila (vd. figura 4.89) apresenta manchas pontuais de vegetação constituída por espécies herbáceas (gramíneas) e arbustivas nomeadamente silvas (*Arundo donax*).

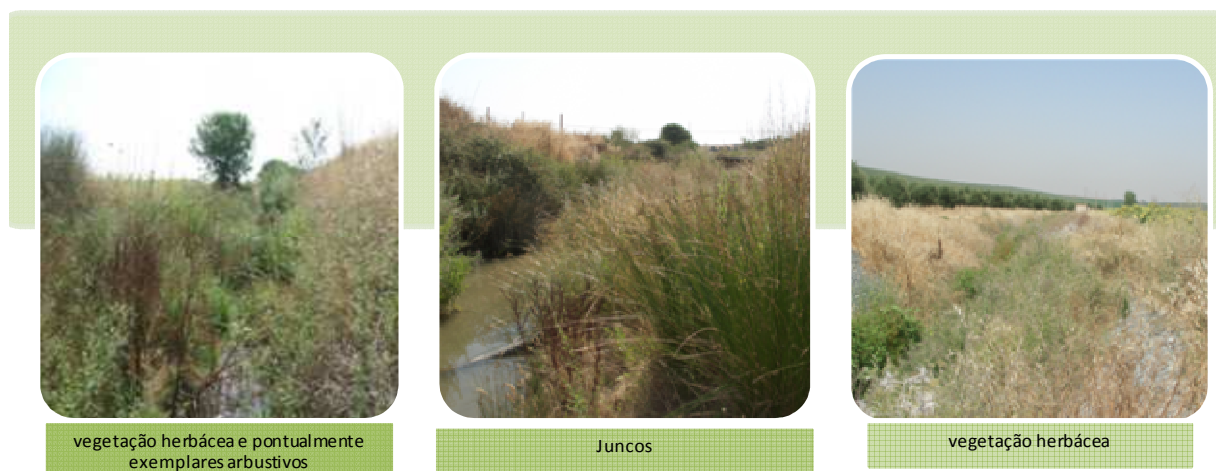
**Figura 4.90** - Estratos e espécies de vegetação presente na ribeira intervencionada do perímetro do subsistema do Ardila

A **ribeira intervencionada (RI)** apresenta, tal como ilustrado na figura 4.90, vegetação herbácea e arbustiva nos taludes, nomeadamente tabuas (*Hype sp.*), salgueiro (*Salix alba*) e catapereiros (*Pyrus cordata*) observando-se a presença de vegetação herbácea como juncos (*Scirpus holoschoe* L.) no rasto da ribeira.

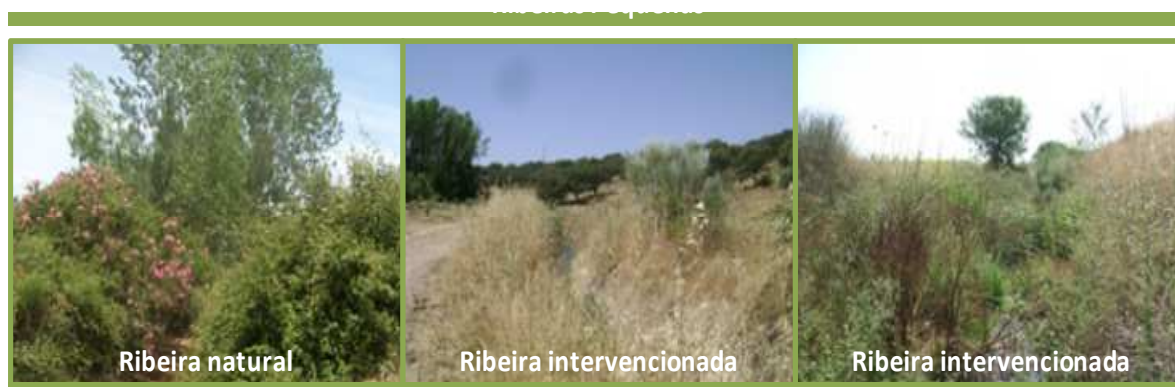
**Figura 4.92** - Cobertura de vegetação nas margens, taludes e rasto em troços de ribeiras: natural, não intervencionada e intervencionada

Na figura 4.92 é possível evidenciar a cobertura da vegetação presente nas margens, taludes e rasto nos troços de ribeiras, natural, não intervencionada e intervencionada.

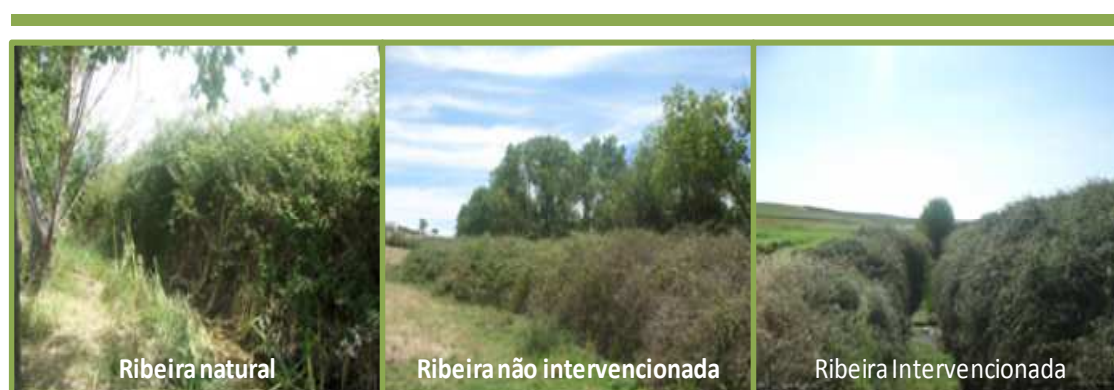
**Figura 4.94** - Quantidade de invasoras em troços de ribeiras pequenas localizados em cursos de água naturais, não intervencionados e intervencionados

A figura 4.94 ilustra algumas imagens da situação relativa à quantidade e espécies de invasoras presentes nos troços de ribeiras, natural, não intervencionada e intervencionada.

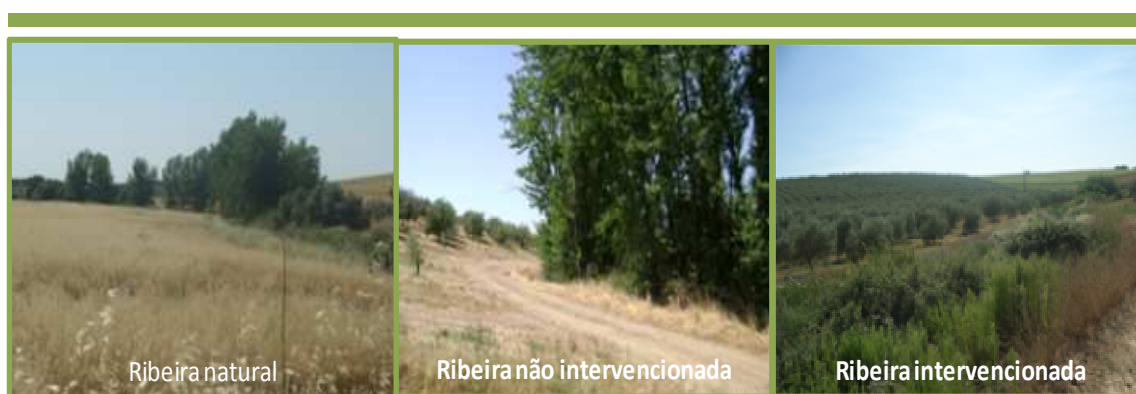
**Figura 4.96** - Complexidade ripária da galeria ripícola em troços de ribeiras, natural, não intervencionada e intervencionada

A figura 4.96 exemplifica a complexidade ripária das ribeiras estudadas.

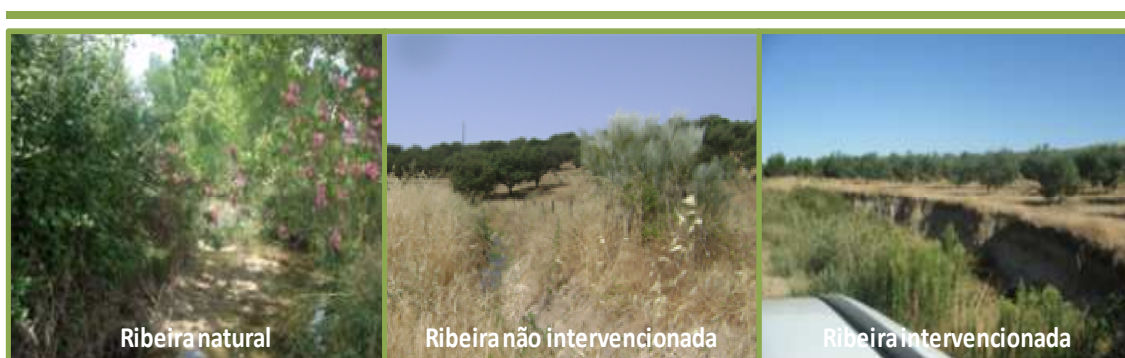
**Figura 4.98** - Troços de ribeiras: natural, não intervencionada e intervencionada

Na figura 4.98 apresenta-se o estado dos troços de ribeiras natural, não intervencionada e intervencionada em termos de situações de erosão, ravinamento e assoreamento presente.

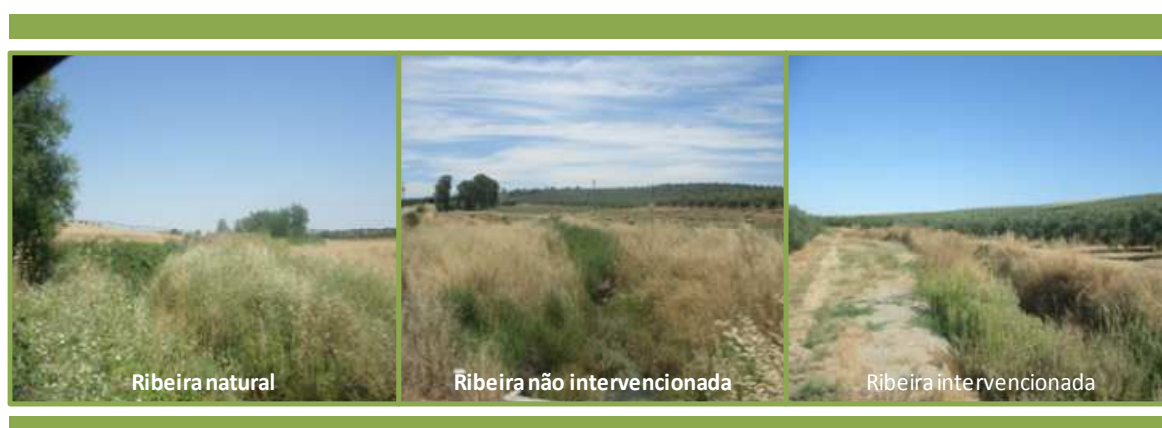
**Figura 4.100** – Aspecto geral da forma do canal em troços de ribeiras: natural e agrícolas (não intervencionada e intervencionada)

O tipo de secção presente para os três níveis de ribeiras, encontra-se ilustrado nas imagens da figura 4.100.

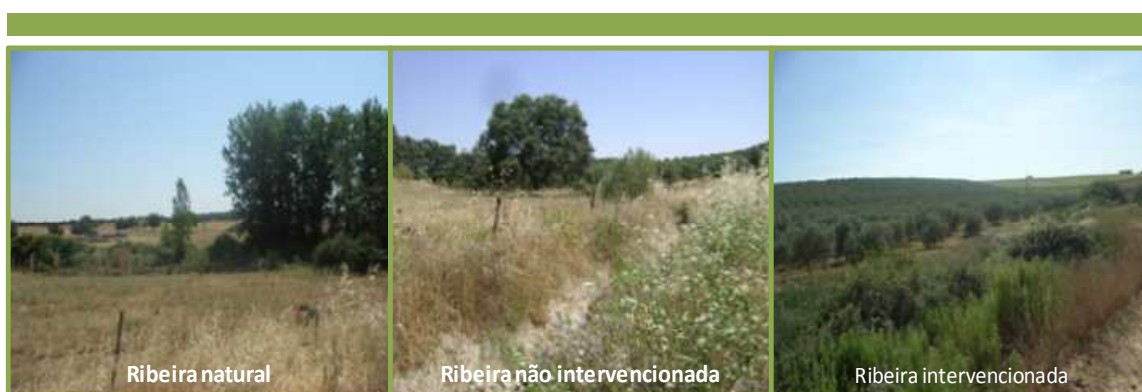
**Figura 4.102** - Agricultura praticada nas parcelas de terreno localizado junto a troços de ribeiras: natural, não intervencionada e intervencionada

Na figura 4.102 ilustram-se imagens de parcelas de terreno, contíguas às ribeiras, onde é visível a presença de culturas anuais e de montado (no caso da ribeira natural).

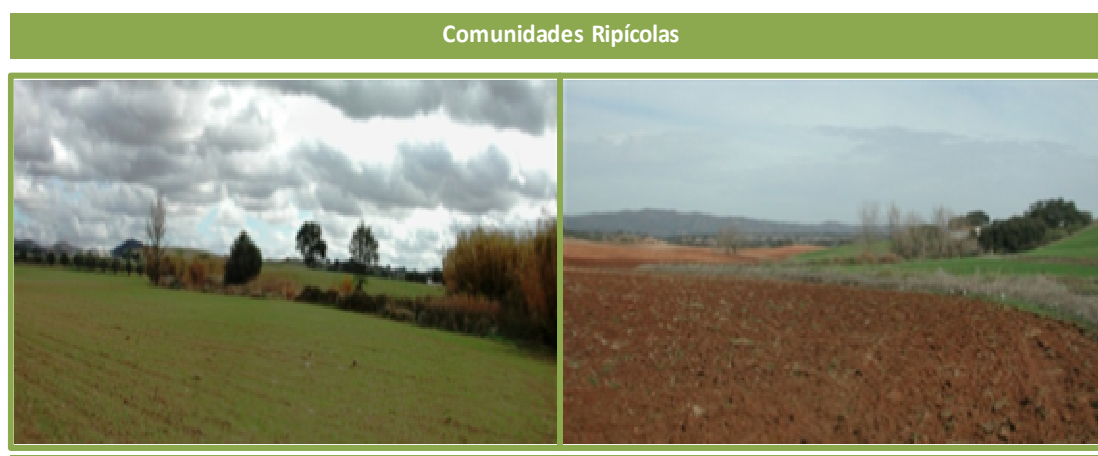
### 3.3.3.2 Quantidade de Canas e Silvas

Do ponto de vista da constituição das comunidades ripícolas, densidade e diversidade, são ribeiras onde as margens e taludes estão parcialmente colonizadas por choupos (*Populus nigra* e *Populus alba*) e freixos (*Fraxinus angustifolia*), embora estes não apresentem uma distribuição contínua uma vez que grande parte das ribeiras se encontra mobilizada até à margem, sendo a zona de inundação ocupada na sua maioria por culturas agrícolas (figura 5.1).

**Figura 5.1** – Mobilização da zona de inundação
